3.- Hórreo de La Casa Corro

Tipología y cronología

Estilo Villaviciosa . Siglo XVI

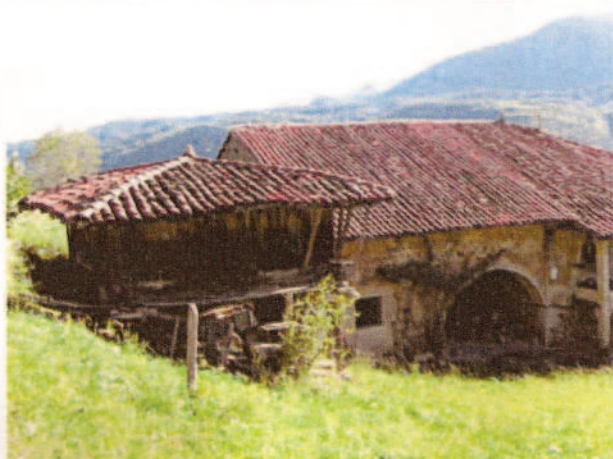
Lámina 1.- Vista de la fachada principal del hórreo que se sitúa al sur.

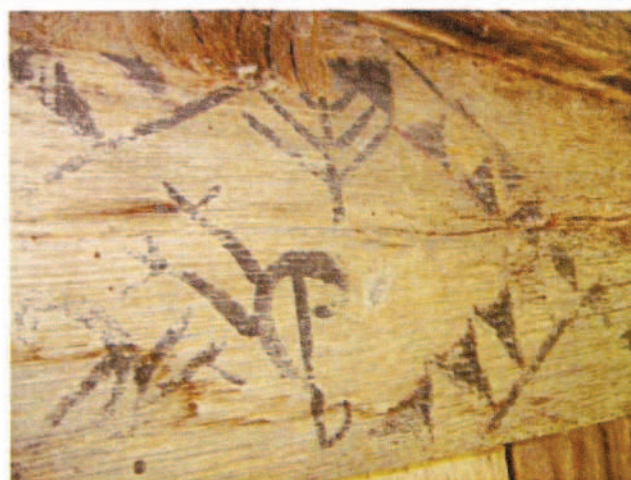
Lámina 2.-Detalle de uno de los liños donde podemos ver un ave y un arbolillo.
