## 38.- Panera de Casa César (Villandás)

## 61.- Hórreo de Casa Fausto (Villandás)

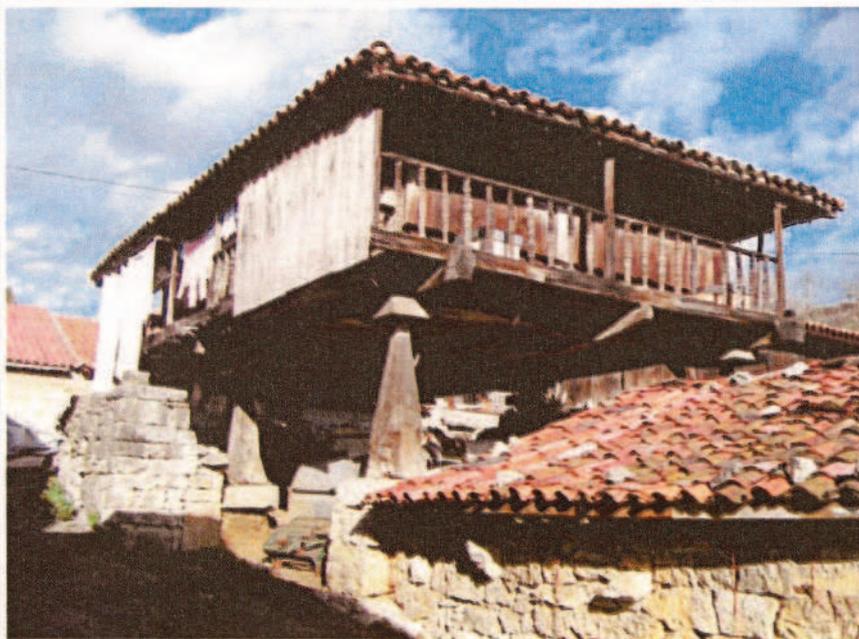
Panera de seis pegollos de madera sobre muros. Presenta corredor en tres de sus cuatro lados (el principal y los dos laterales) con balaustres torneados y un pequeño tramo de tornaguas en el frente donde se abren las puertas.

Aceptable en general.

Lámina 1.-Vista general de esta panera.

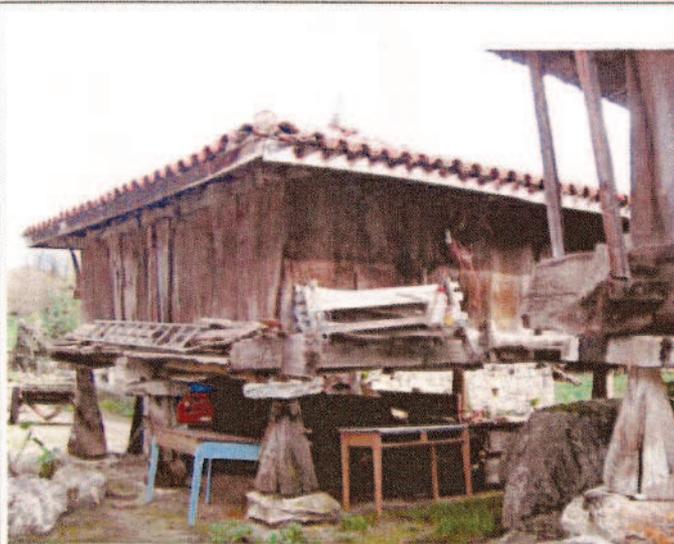
Hórreo situado al lado mismo de la panera de Casa César (ficha nº 38). Presenta seis pegollos de madera, los del lado sur asentados sobre muretes mientras que los del norte se levantan directamente sobre el suelo.

Aceptable en general, aunque los liños originales presentan restos de antiguas humedades.

Lámina 1.- Vista general del hórreo desde los lados norte y oeste.

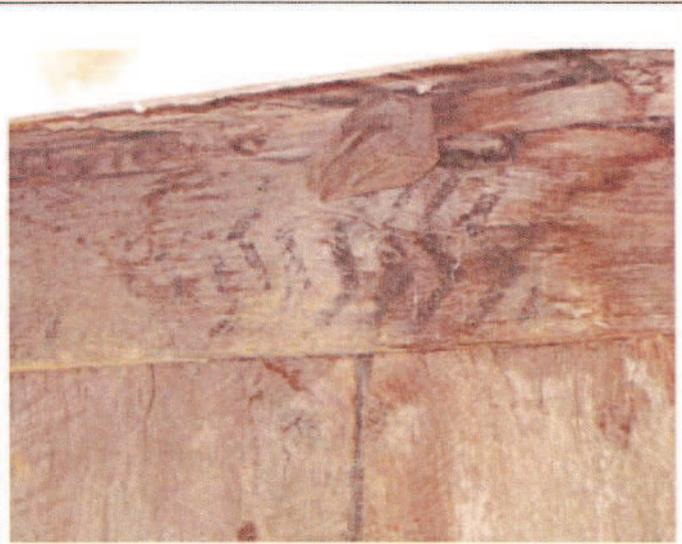
Conserva algunos vestigios de decoración pintada del Estilo Villaviciosa. En algunas colondras del lateral este es donde mejor se aprecian las incisiones, ya sin pintura, de una gruesa cenefa enmarcada por arriba y por abajo por sendas series de triángulos. En los liños sur y oeste hay series de zig-zags en color negro, mientras que en el liño este no se conserva resto alguno y en el norte están ya tan borrados que resultan de muy difícil interpretación.

Lámina 2.- Serie de zig-zags en uno de los liños.
