36.- Panera de Andrés y Samuel

Tipología y cronología

Descripción

39.- Hórreo de Quique el de Avelino

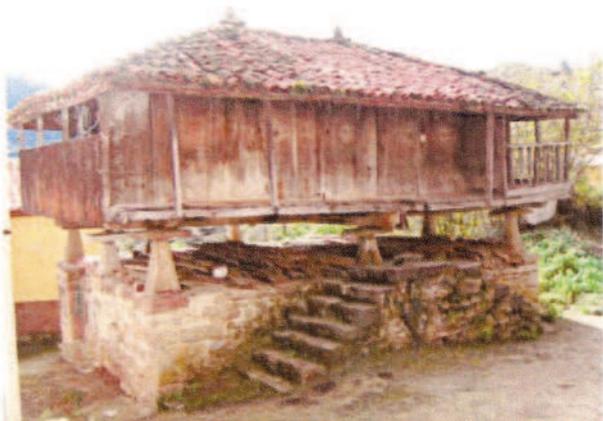
Panera de ocho pegollos de piedra con las esquinas biseladas y que se levantan sobre cuadra. Corredor perimetral con balaustres torneados en los lados sur y este, mientras que en el norte presenta mandíl.

El frente principal se abre al oeste y, sobre uno de los dos sencillos vanos de acceso a la caja, aparece la siguiente inscripción: "HIZOSE EL AÑO DE 1843 ADISPENSAS D.FER.Dº ALBAREZ." Entre la Z y el punto final aparece una coma o gota de agua. En este mismo lado, a cada lado de la puerta, idénticas tallas de radiales rectilíneas inscritas

Lámina 1.- Vista general de la panera desde el frente principal situado al oeste.

Regular.

Retejado.

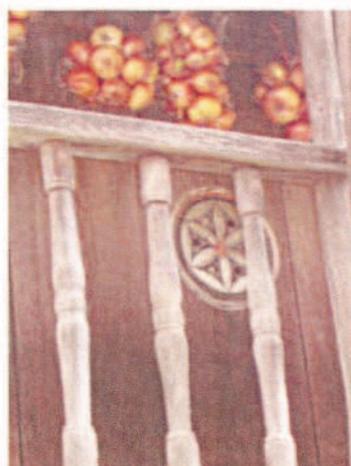
en círculo y con agujeros al borde, entre cada radio. Tienen botón central y vistosas pinturas en negro, blanco y rojo. En el lateral sur aparece otro motivo, en esta ocasión una roseta, también acompañado de pintura, botón central y agujeros en los huecos que hay entre pétalo y pétalo. Las cabezas de los liños presentan la habitual forma de cilindro vertical con dos cortes a lo largo de toda su base.

Lámina 3.- Balaustres torneados y roseta en el lateral sur.

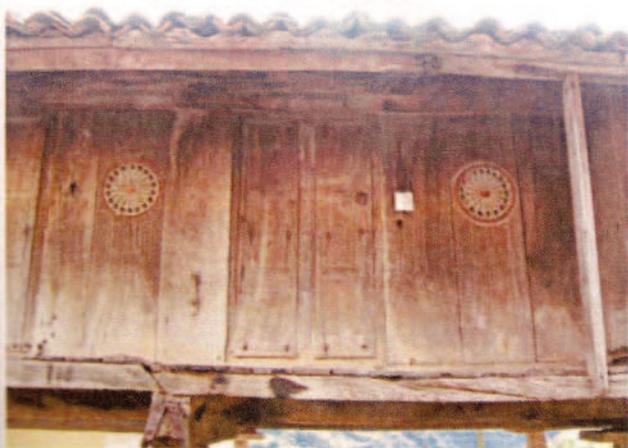
Lámina 2.- Puerta, radiales e inscripción en el liño de este frente principal.

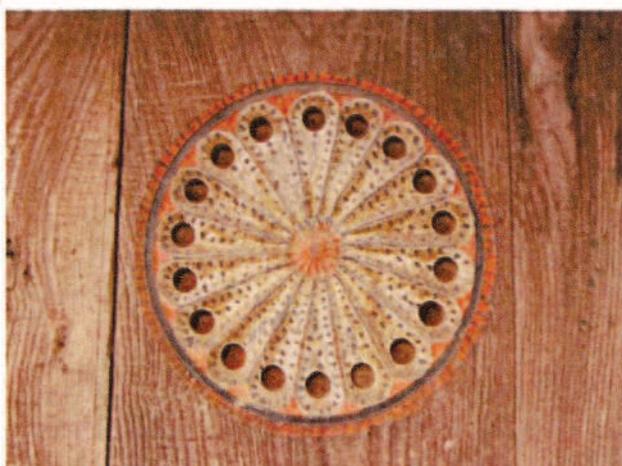
Lámina 4.- Detalle de una de las radiales.

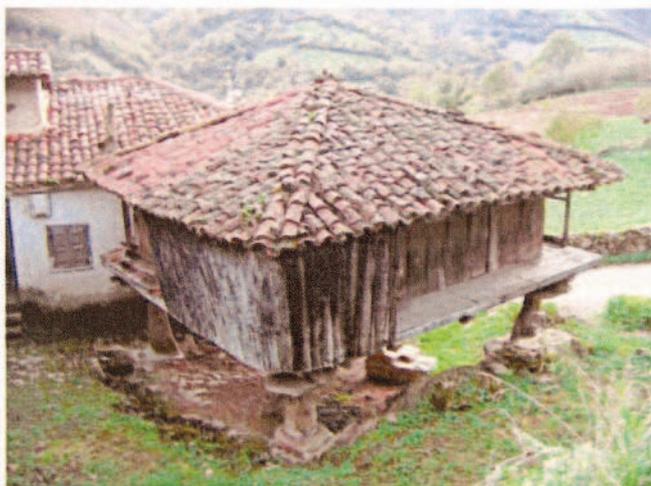
Hórreo de cuatro apoyos de madera de fuste corto al aprovechar el desnivel del terreno y al asentarse sobre muretes y piedras.

Tiene corredor perimetral y un pequeño tramo, en esquina, de tornaaguas que se presenta cerrado en ambos lados con portillas.

Regular. Muy transformado, con añadidos y sustitución de piezas desde sus orígenes en el siglo XVI.

Lámina 1.- El hórreo con su tornaaguas en la esquina.

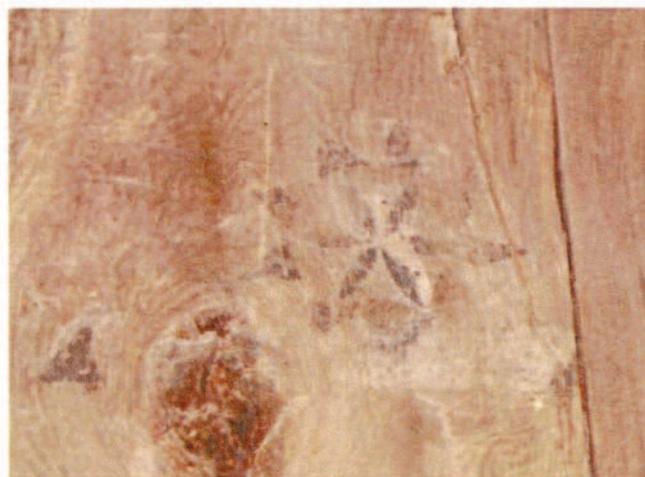
Conserva restos de dibujos negros del Estilo Villaviciosa en alguna de sus tablas más antiguas responden a la tipología habitual a base de rosetas de seis pétalos con enmarcación circular de grandes triángulos, cenefa también a base de triángulos, etc. Otros restos pictóricos resultan de complicada interpretación por lo borrosos que se presentan ya.

Si en las colondras se conservan escasos y residuales vestigios, encontramos menos aún en los liños.

Lámina 2.- Una de las rosetas conservadas en las colondras.
